大连游泳池

项目背景

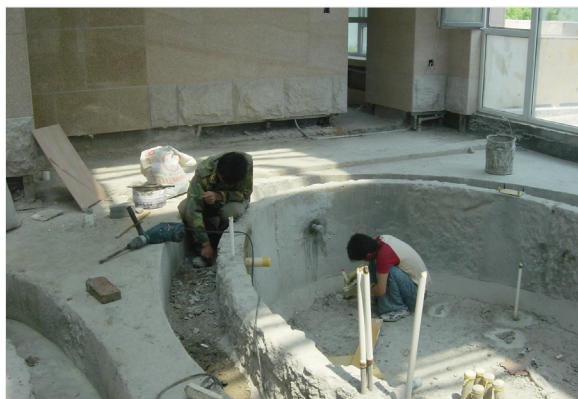
适用整体结晶产品施工的游泳池工地现场

最终使用了Krystol T1和Krystol Bari-Cote修补裂缝、蜂窝麻面、有缺陷的混凝土以及裸露的钢筋面。同时应用于穿墙管道、冷凝缝、孔洞以及阴角都使用上述两种产品进行了处理。之后在湿润的游泳池外面涂抹了一层Krystol T1稀浆达到永久防水的效果。养护28天后，再在表面喷涂聚氨酯涂料进行第二道防水施工。
