阿根廷Sarandi 690维修项目 (2022)

阿根廷 布宜诺斯艾利斯

Krystol T1 防水涂刷系统

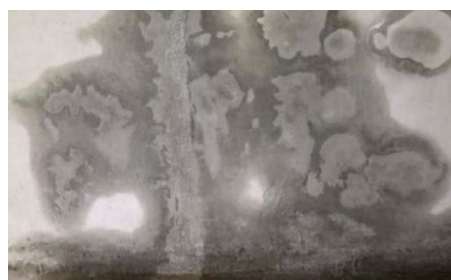
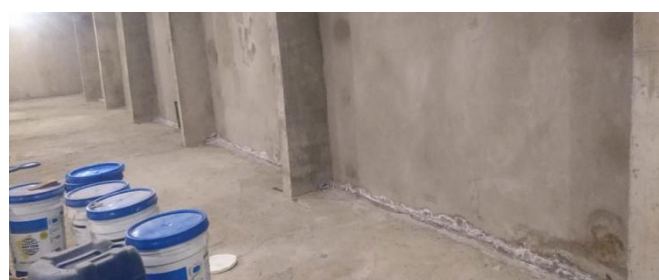
位于阿根廷首都布宜诺斯艾利斯的Sarandi 690商业综合体正面临严重的进水问题。虽然一开始渗水现象并不明显，但很快就渗入到混凝土结构中，影响到了地下室底板、电梯井等区域。如果进水问题持续存在，久而久之将会影响建筑结构的完整性，降低使用寿命。

经过修复后的地下室处于完全干燥状态，保障了商业正常运营，实现了长久防水的同时，也延长了建筑结构的寿命。

在充分了解凯顿国际的解决方案后，业主决定采用Krystol T1防水涂刷系统。该产品含有Krystol结晶技术，其有效成分能够与水和未水化的水泥颗粒产生反应，形成不溶于水的针状晶体，这些晶体能够填充混凝土的毛细孔洞和细微裂缝，从而堵住混凝土中的水和水性污染物的通道，实现长久性修复的同时还能能为建筑结构提供防水保护，并大大减少项目在整个生命周期内混凝土维护和维修的相关费用。
